马堵山大坝

中国云南2010年

项目背景

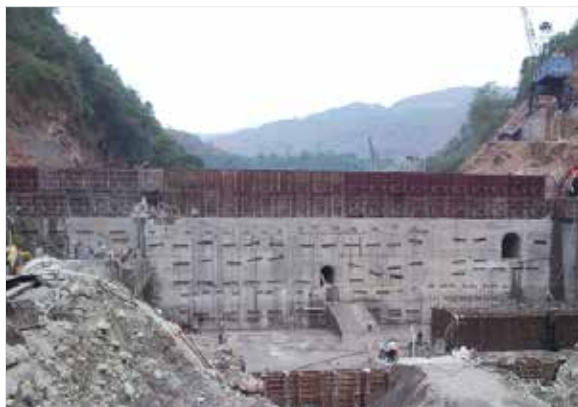
在工人进行防水施工前，共挖土130万方

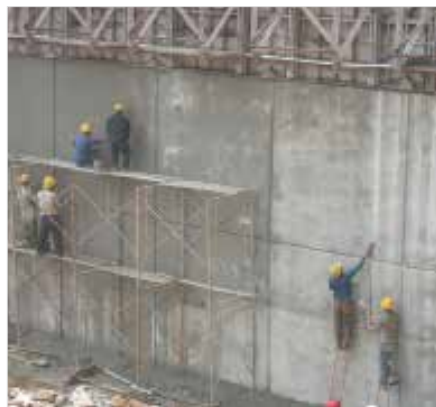
施工现场，工人们使用凯顿公司的T1和T2表面涂刷系统，修补坝面开裂、防水并延长了大坝的耐久性

通过综合权衡，最终承包商选用了杭州国电大坝安全工程有限公司——凯顿公司在中国的一家经销商承担了大坝的修补工程。修补工程中使用了凯顿公司的Krystol T1和T2表面涂刷系统，同时使用Krystol止水胶泥修补施工缝和裂缝处。选用凯顿公司的防水产品的一个最主要的原因就是，凯顿的产品不仅能够修补裂缝，而且能够防止氯离子的侵害，从而延长整个混凝土建筑的耐久性。最终在此修补工程中共使用了40吨凯顿公司的T1、T2表面涂刷系统，全面修补12,000平方米的坝面。
